Bad Boll – Klinge 3

Armenhaus von 1831 (1830/31 d)

Bauhistorische Kurzuntersuchung im Dezember 2024

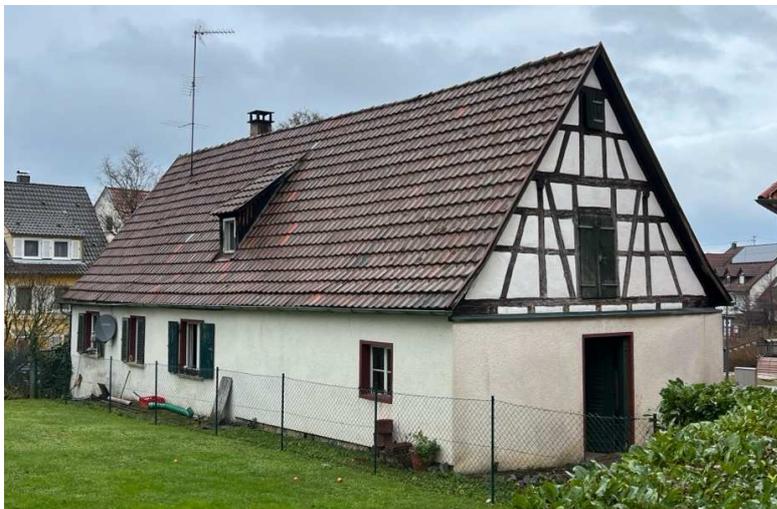
Bad Boll, Klinge 3: Ansicht des Gebäudes von Südost mit dem freiliegenden Giebelfachwerk des 1843 abgezimmerten Dachwerks über dem östlichen Anbau.

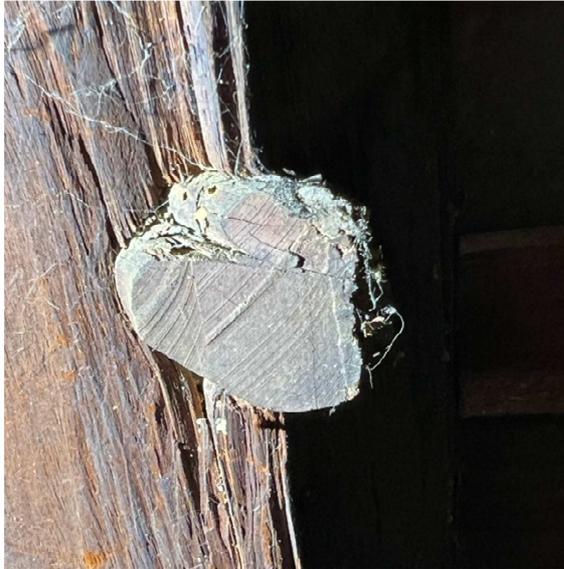
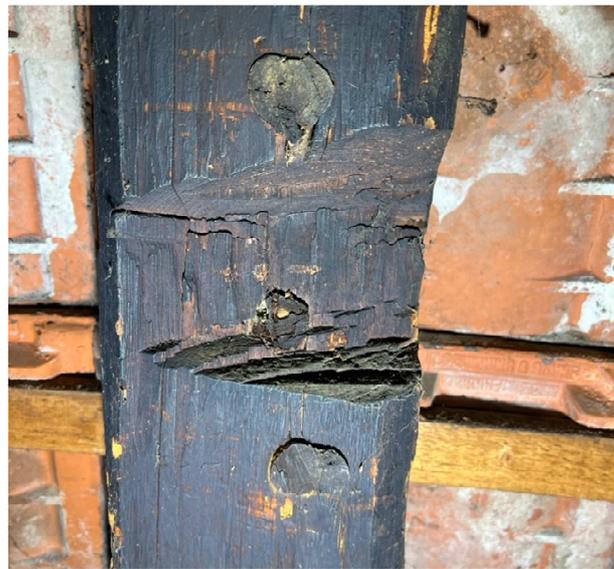
Bad Boll, Klinge 3, 2.DG: mit der Axt abgeschlagene, „verkeilte Wieden“ am südlichen Sparren von Gespärre 2 (links) sowie an den auf Winterfällung 1830/31 (=> Fichte d3) datierten nördlichen Bundsparren in QA 2 = Gespärre 5 (rechts), hier mit auffälliger Querauskerbung des Holzes. Die durch den kräftigeren Keil stark gequetschten Wieden sind vor allem am linken Beispiel gut zu erkennen.

Derartige Wiedkeile, mit deren Hilfe Querhölzer den eigentlichen Floßhölzern aufgebunden wurden, sind als Hauptfloßbindungsspuren an Main und Donau (jeweils mit Zuflüssen) bereits seit dem 12. Jahrhundert bekannt, treten in selteneren Fällen aber auch am oberen Neckar auf – dort jedoch mit Ausnahme eines frühen Belegs aus der ersten Hälfte des 15.Jh. ausschließlich in Verbindung mit der Schwarzwaldfloßbindungstechnik mittels „Floßaugen“ (=> Jägerschmidt 1828: „verbohrte Wieden“). Floßaugen konnten bei den freiliegenden Hölzern in Klinge 3 jedoch an keiner Stelle erkannt werden. Wiedkeillöcher, wie sie hier vorliegen, sind bei den Mainfloßhölzern fast immer doppelt und vor allem axial in der Mittellängsachse der Hölzer angeordnet. Dagegen entsprechen die bei Klinge 3 vorliegenden Exemplare in unregelmäßiger Anordnung eher jenen Floßhölzern, die auf der Donau verschifft wurden. Trifft diese Zuordnung zu, müssten die Nadelhölzer über die unglaubliche Distanz von mehr als 40-50 km „auf der Achse“ nach Bad Boll transportiert worden sein! Derartige Transportwege erscheinen auf den ersten Blick zwar abwegig, jedoch konnten in den vergangenen Jahrzehnten auch immer mehr Belege für Floßholzimport aus dem Schwarzwald selbst auf der Schwäbischen Alb nachgewiesen werden, wie etwa in Gomadingen, Gomadingen-Offenhausen, im Gestüt Marbach oder auch Römerstein-Aglshardt. Für diese Bauten musste das an den Bezugsorten am Neckar (für die Münsinger Alb war dies Neckartenzlingen!) ausgebundene und auf Fuhrwerke verladene Floßholz teils nicht nur über 35 km Wegstrecke, sondern auch noch auf die Alb hinauftransportiert werden.

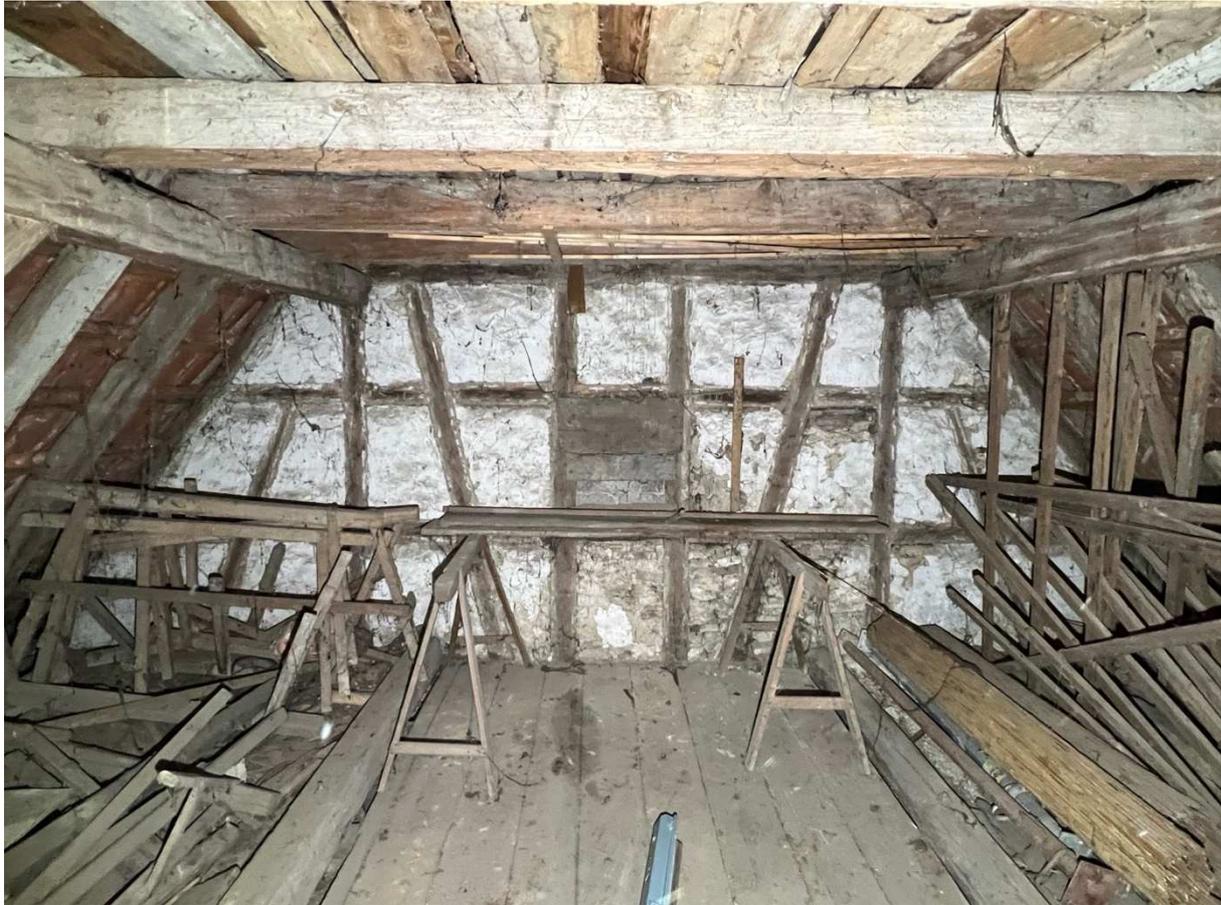
Bad Boll, Klinge 3: Blick vom Dachwerk des östlichen Anbaus auf den nahezu unverfälscht erhaltenen, ehemaligen Ostgiebel des Kernbaus von 1831. Demnach war das Fachwerk des Kernbaus zur Bauzeit unverputzt. Das Dachwerk wie auch die Stuhlkonstruktion des Anbaus von 1843 setzt die Stuhlkonstruktion des Kernbaus von 1831 exakt fort.

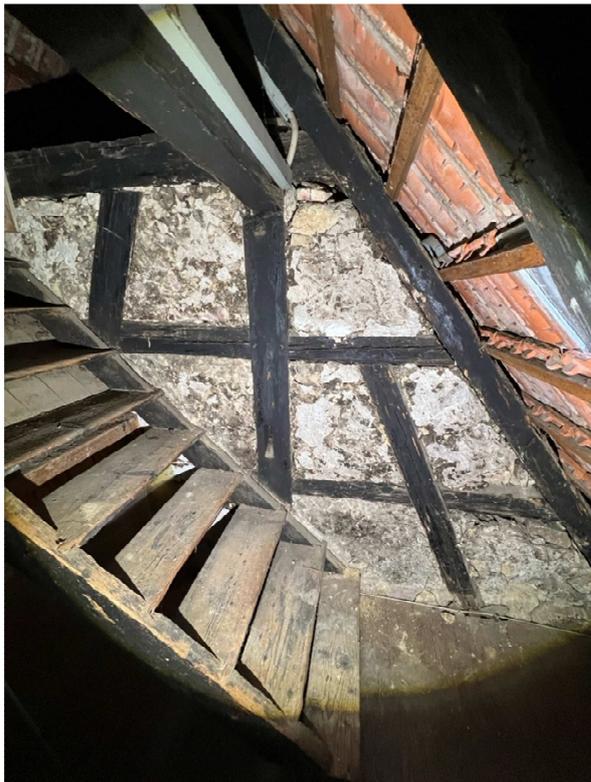
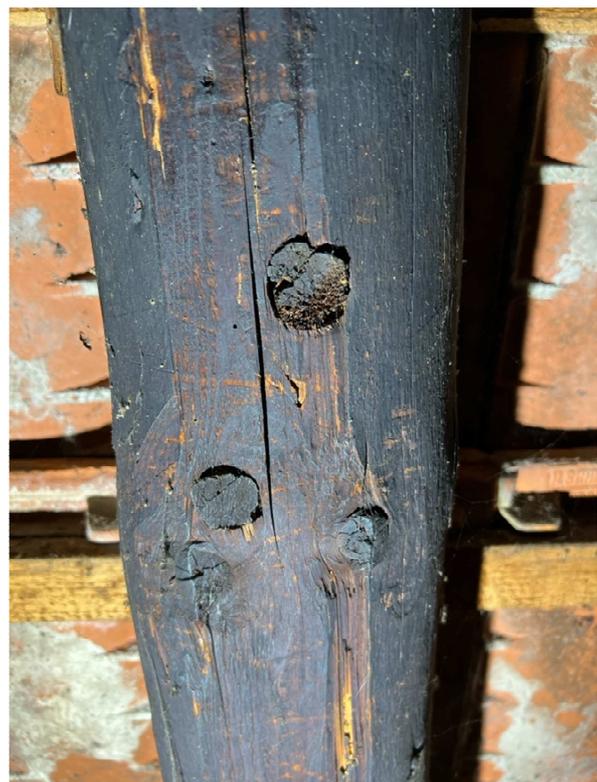
Bad Boll Klinge 3: markant rußgeschwärzte Hölzer im Flurbereich des 1.DG (links) sowie im 2.DG (hier ein weiterer Sparren mit doppeltem Wiedkeilloch)

Bei Klinge 3 diente das Treppenhaus folglich zugleich der Entrauchung aller Feuerstellen im Erdgeschoss. Damit lagen zur Bauzeit von Klinge 3 gewissermaßen noch mittelalterliche Zustände vor.

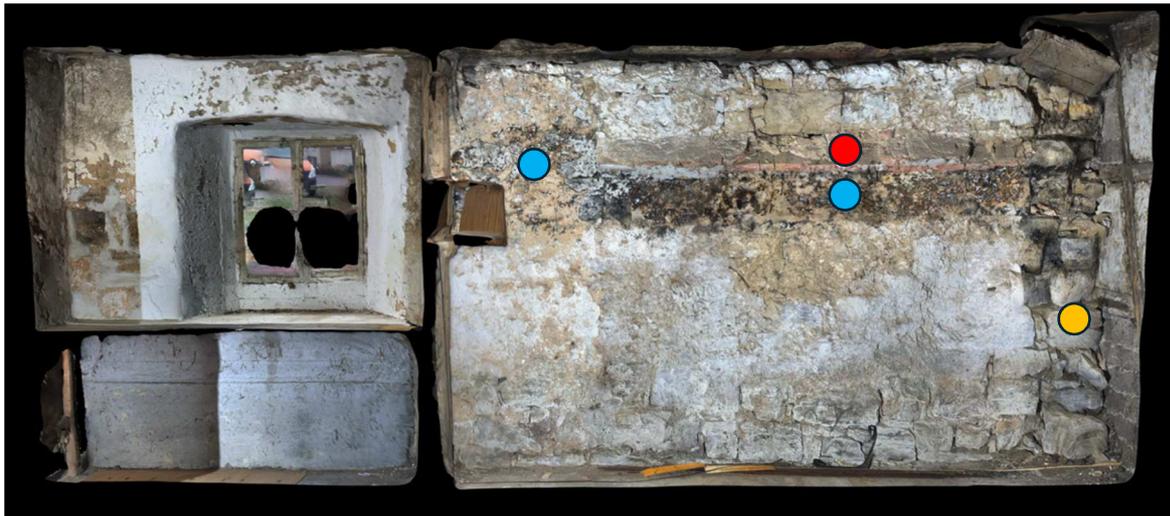
Bad Boll, Klinge 3, Ostanbau, EG: Blick mittels Handyscan auf die Innenseite der südlichen Traufwand des Anbaus mit deutlich erkennbarem Ansatz eines Backsteingewölbes (roter Punkt) und horizontal darunter verlaufender und östlich des Gewölbes nach oben ansteigender Verrußung des Wandputzes (blaue Punkte). Am rechten Bildrand ist auch deutlich der Mauerausbruch (gelber Punkt) der ehemals vor der östlichen Fachwerkaußenwand des Kernbaus von 1831 verlaufenden Ofenwand zu erkennen.

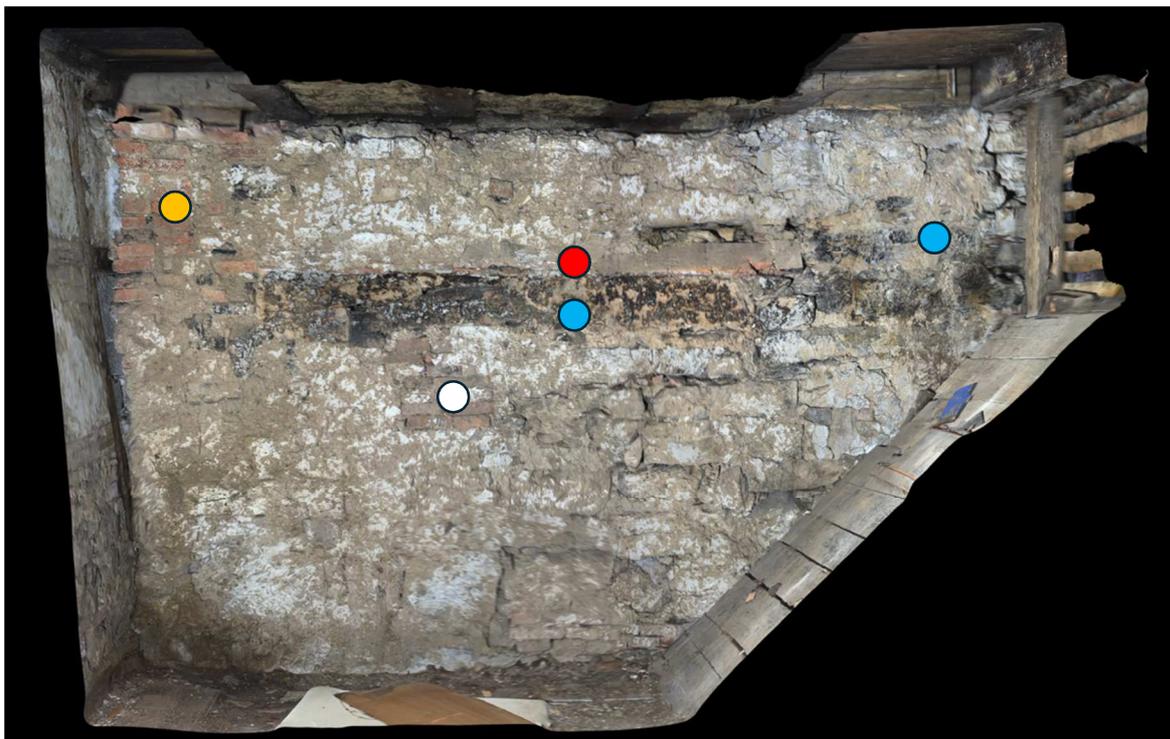
Bad Boll, Klinge 3, Ostanbau, EG, nördlichen Traufwand. Handyscan der Innenseite der des Anbaus mit identischer Befundsituation wie im Süden: Ansatz des Backsteingewölbes (roter Punkt) mit horizontal darunter verlaufender und östlich des Gewölbeanfangs nach oben ansteigender Verrußung des Wandputzes (blaue Punkte) erkennbar. Im Unterschied zur südlichen Traufseite wurde hier der Mauerausbruch der vor der Ostwand des Kernbaus verlaufenden Ofenwand u.a. mit Backsteinen des abgebrochenen Ofengewölbes ausgeflickt (gelber Punkt). Weißer Punkt: Backsteinausflickung unbekannter Bedeutung.

Die beiden Ofenansätze werfen einige Fragen auf, in erster Linie nach deren eigentlicher Funktion. In beiden Fällen handelt es sich offenkundig um niedere, langgestreckte Heizkammern, die mutmaßlich von einer Segmenttonne überdeckt wurden. Aufgrund der vorhandenen Spuren dürfte die Heizenenergie auch nicht allzu groß gewesen sein, da der seitliche Mauerputz nur oberflächlich verrußt war. Handelt es sich um zwei separate Backöfen? Dagegen spricht eigentlich die langgestreckte, tunellartige Form der Öfen, während Backöfen soweit bekannt, eher ovale Grundrisse und kuppelartiges Gewölbe aufweisen, auch um die Hitze länger im Ofen zu behalten. In Betracht käme vielleicht eine Nutzung als Darren, über deren tatsächliche Form dem Verfasser hier aber noch Vergleichsbeispiele fehlen. Eine weitere Frage richtet sich nach dem zeitlichen Verhältnis zum bestehenden Dachwerk. Hier fällt auf, dass sich an der Unterseite der Deckenbalken keinerlei Verrußungsspuren vorfinden, was mit Blick auf die beiden nachweisbaren Öfen und auch dem Verlauf der Verrußungsspuren an der Wand nicht vorstellbar ist. So scheint die Dachbalkenlage zeitlich eher mit der Erneuerung der Wände nach Abbruch der Öfen einherzugehen, die demnach durch ein erstes, nicht erhaltenes Dachwerk geschützt gewesen sein müssen. Entscheidende Informationen dazu könnte eventuell die schriftliche Überlieferung zum Gebäude bringen, die im Rahmen der vorliegenden Untersuchung freilich nicht gesichtet wurde.

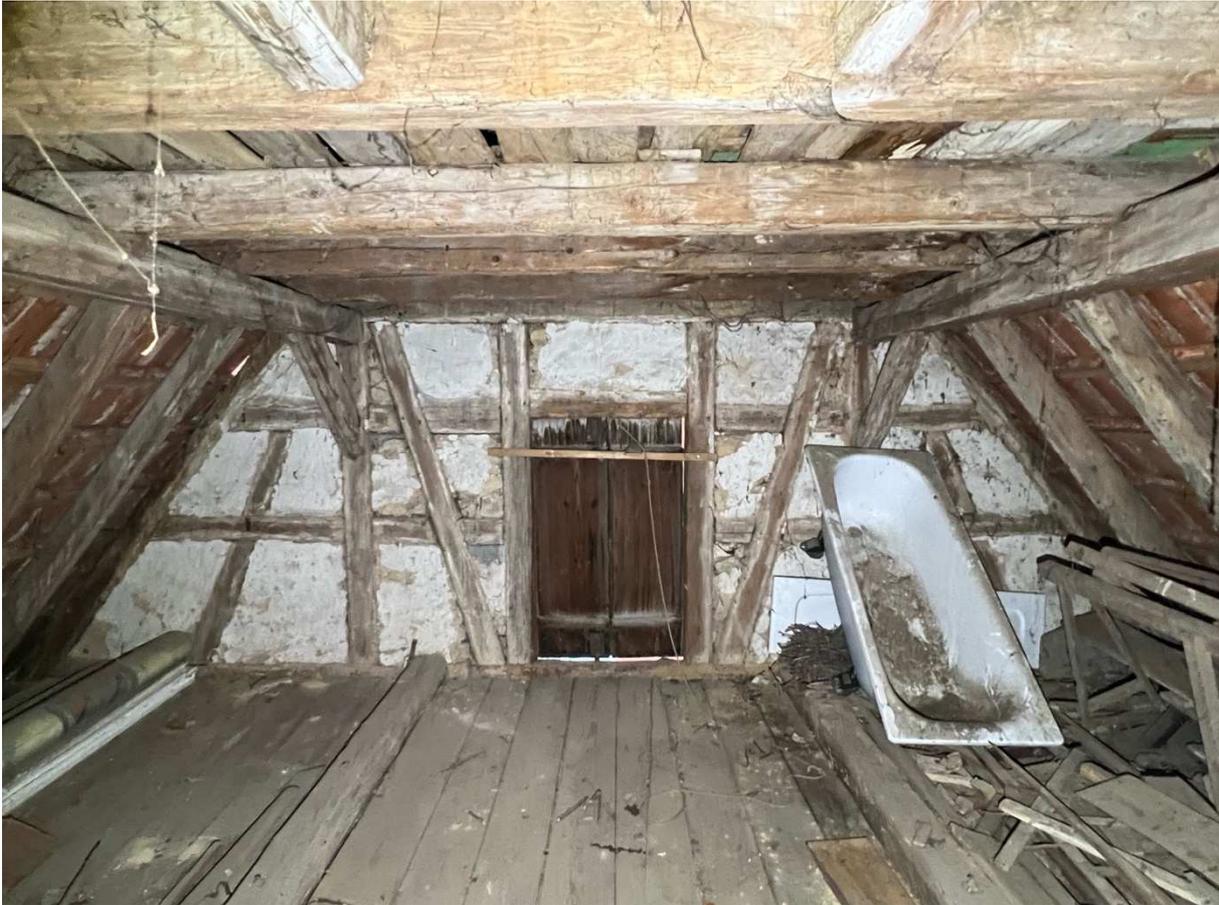
So besteht der hauptsächliche Unterschied darin, dass die Stuhlkonstruktion des Anbaus keine Quertrennwand und aufgrund der fehlenden Queraussteifung auch keinen inneren Querbund aufweist – obwohl die Stuhlstände exakt im Verlauf von Gespärre Nr. 6 positioniert wurden. Sie zeigen aber nur eine Längsaussteifung durch Kopfstreben. Wie der Altbau zählen auch hier die Abbundmarken von Ost nach West und die Längsbünde von Süd nach Nord. Die Gespärrezählung erfolgte, beginnend mit „I“ bis „V“ in (zimmermanns-)lateinischer Ziffernfolge, was bedeutet, dass die Ziffer „V“ für „5“ nicht immer korrekt angeordnet ist: so zählt Gespärre 6 zwar noch mit „V I“, jedoch Gespärre 7 ist mit „I I V“, Nr. 8 mit „I I I V“ bezeichnet, und erst Gespärre 9 zählt wieder korrekt mit „V I I I I“! In den Längsbündeln zählen die Kopfstreben in klassischer Weise als Kombinationszeichen aus „Ruten“ als Kennzeichnung der Längsbünde, und die Bauteile in Lateinischer Zählfolge. Dementsprechend zählen die drei Kopfstreben des südlichen Längsbundes von „/ I“, „/ II“ bis „/ III“, und die Streben des nördlichen Längsbundes von „// I“, „// II“ bis „// III“.
